# -19- SUBCUENCA DEL RÍO NAJERILLA

## 19. SUBCUENCA DEL RÍO NAJERILLA

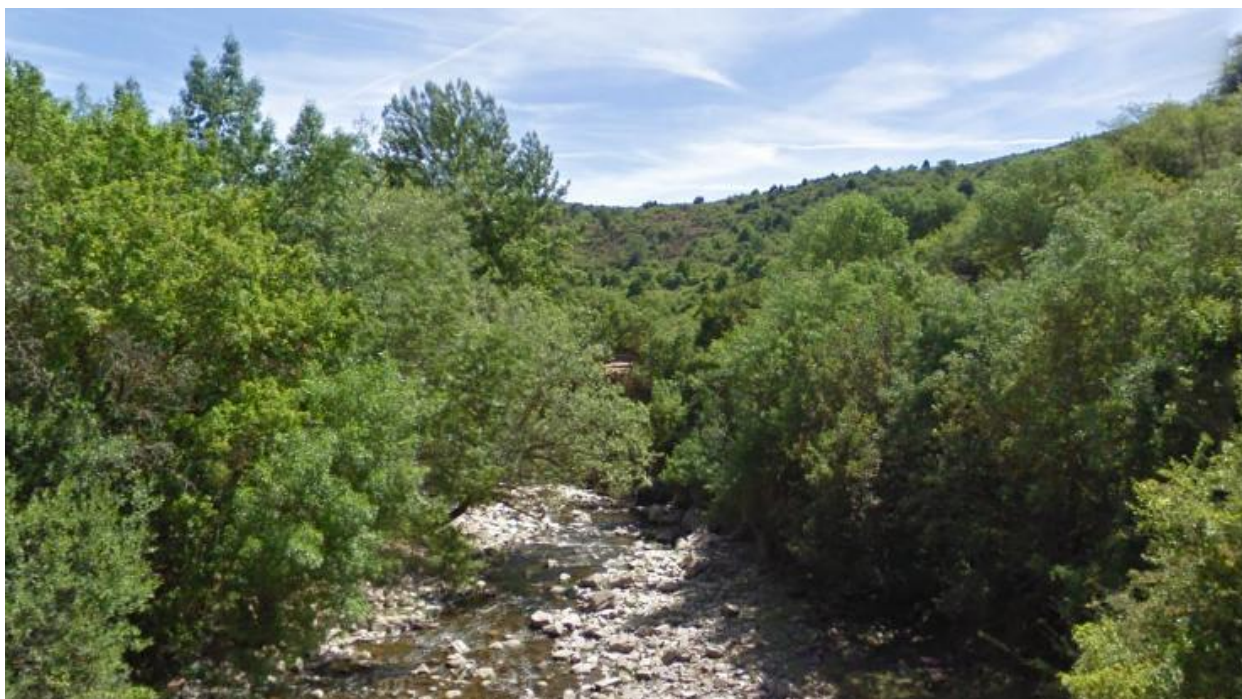
Figura 19-4. Río Najerilla en las inmediaciones del núcleo de Villavelayo.

Las márgenes sólo muestran puntuales defensas en zonas muy locales de contacto entre el cauce y la carretera LR-113, si bien esta vía de comunicación suele circular un tanto elevada sobre el cauce, así como por el paso de algunas pistas laterales que pueden arrojar sobre las orillas materiales movilizados en el momento de su apertura. Otra afección sobre el cauce es la canalización citada del único núcleo de la masa de agua.

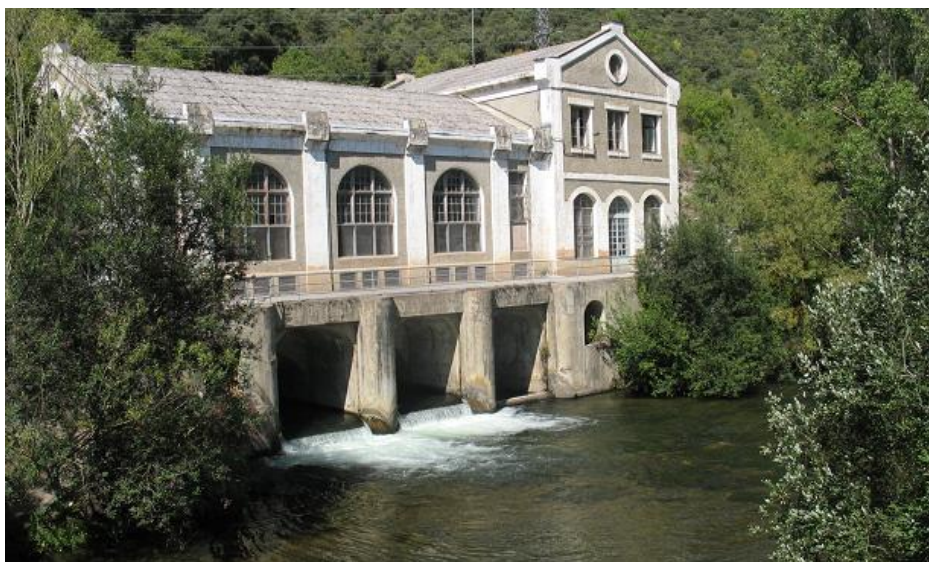
Figura 19-6. Central hidroeléctrica de Anguiano.

La llanura de inundación de la primera mitad de la masa de agua se encuentra poco desarrollada, en un valle encajado en "V", incluso con zonas de cañones sobre litologías de conglomerados. La segunda mitad de la masa de agua va abriendo el valle poco a poco, pese a que el río suele continuar con un cierto grado de encajamiento. En zonas menos agrestes, los cultivos y plantaciones de chopos ocupan las zonas más cercanas al cauce, siendo puntuales los impactos sobre la morfología de la llanura de inundación.

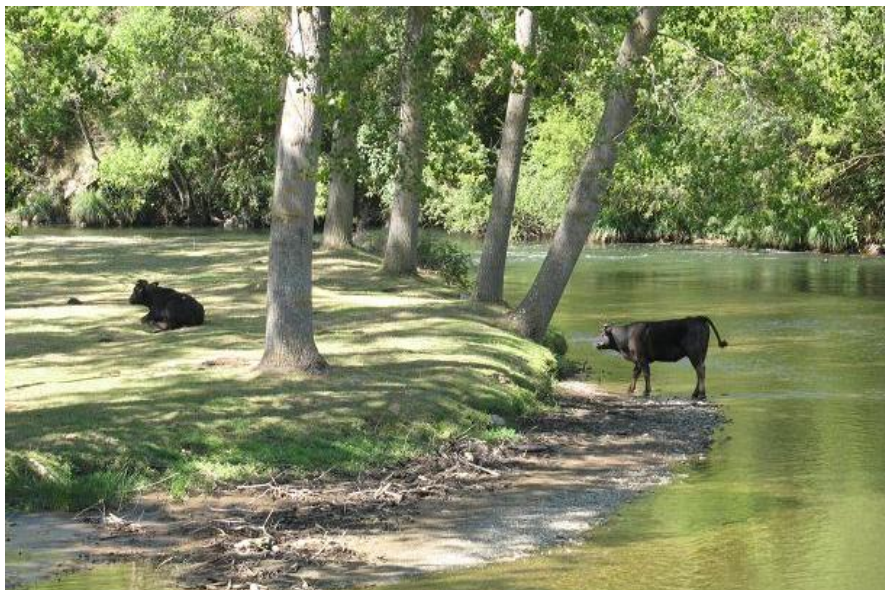
Figura 19-7. Pastoreo en zonas de ribera.

Son estas mismas plantaciones, muy extensas en los últimos kilómetros de la masa de agua, las que suponen una afección clara sobre la naturalidad de las riberas, aspecto bien conservado en la zona inicial del recorrido. Estas mismas repercuten directamente en una pérdida de calidad en la estructura interna de las riberas, que no suelen tener alteraciones en la conectividad lateral, más allá de algunas zonas de paso de infraestructuras cercanas, como la carretera LR-113.

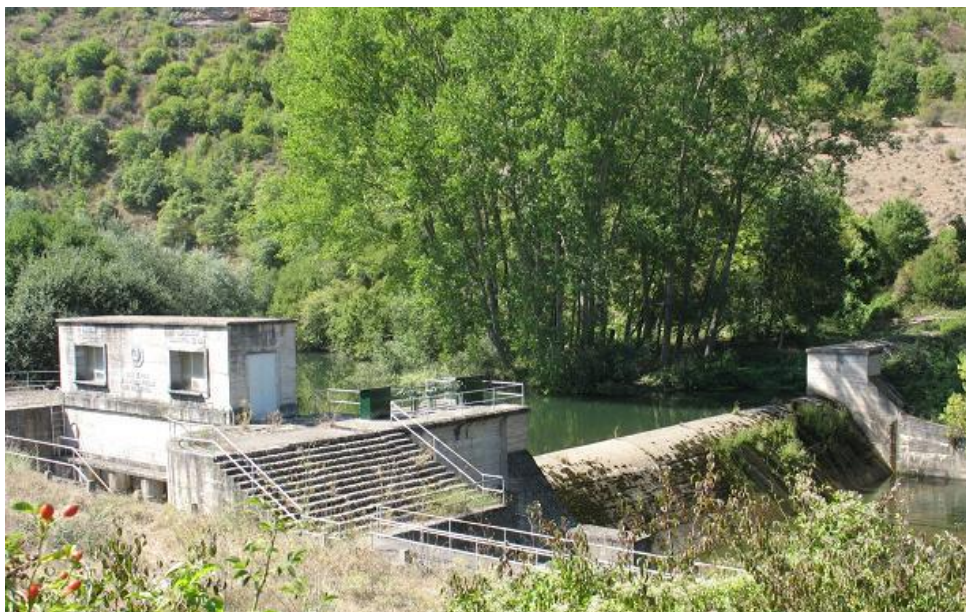
Figura 19-9. Derivación hacia el canal de la margen izquierda del Najerilla.

La llanura de inundación ya presenta unas dimensiones más amplias y una mejor continuidad. Ello supone que sus usos sean más antrópicos, con abundantes zonas de cultivos de chopos, así como puntuales huertas. Pese a no ser continuas, hay algunas defensas en zonas cercanas a núcleos de población como Bobadilla, si bien siempre de forma local.

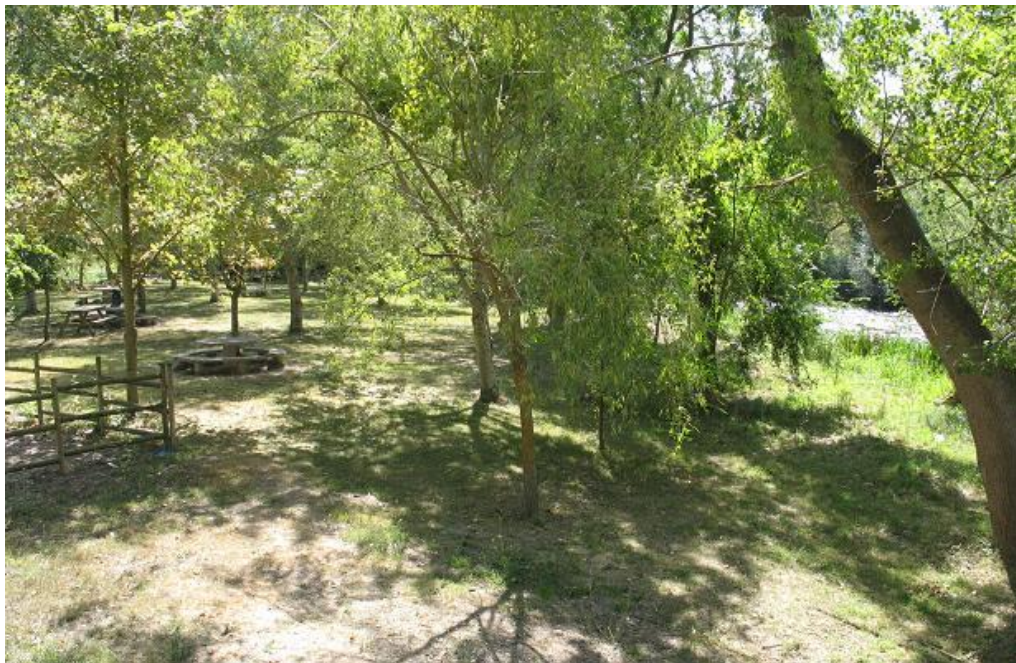
Figura 19-10. Zona recreativa en las riberas del río Najerilla

La naturalidad de las riberas está muy modificada por esta ocupación tan importante, que reduce notablemente las zonas naturales y merma en buena medida su estructura interna y el desarrollo potencial. La presencia de algunos caminos y puntuales defensas afecta a la conectividad de ambientes cercanos.

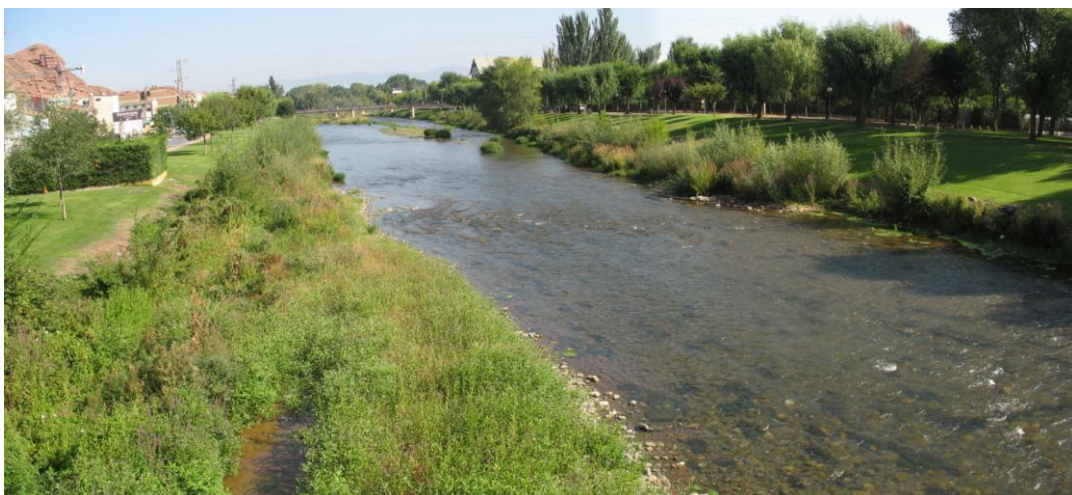
Figura 19-12. Canalización del río Najerilla en Nájera.

Las defensas sólo son continuas en el citado tramo urbano, mientras que en el resto de la masa de agua tienen carácter local, estando poco presentes en general.

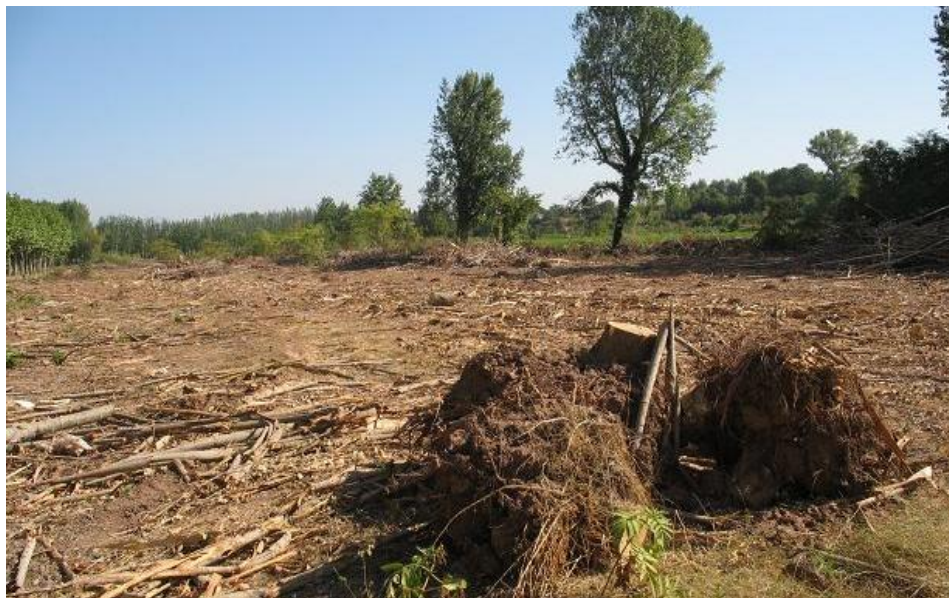
Figura 19-13. Plantación de chopos talada en las proximidades de Nájera.

La presencia de extensas plantaciones de chopos altera en gran medida la naturalidad de las riberas, al tiempo que supone una pérdida de estructura de las mismas, aunque las zonas naturales están prácticamente eliminadas. El paso de algunas pistas forestales, así como la zona urbana de Nájera son las mayores afecciones a la conectividad de las zonas de corredor ribereño con ambientes cercanos.

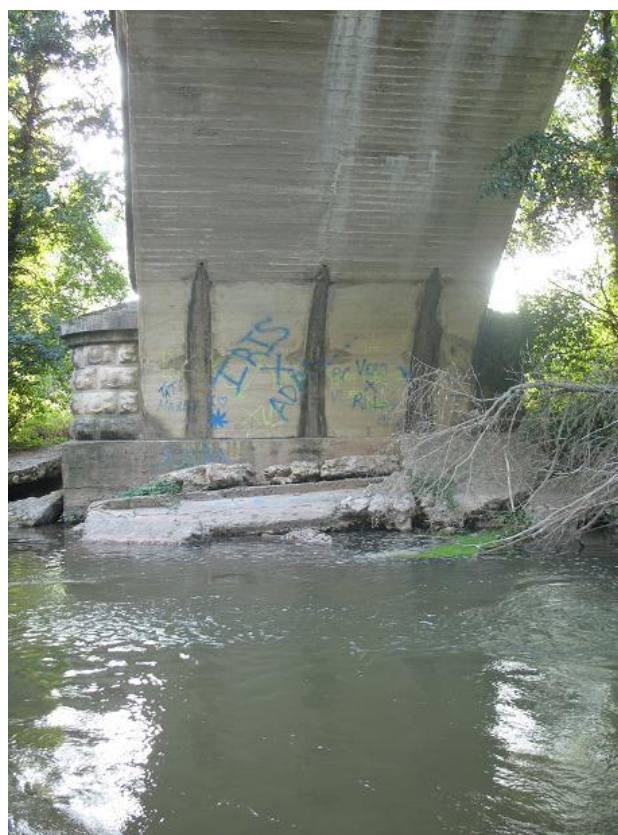
Figura 19-15. Cauce del río Najerilla a su paso bajo la N-232.

Las márgenes del cauce, a excepción de las zonas canalizadas, no presentan defensas importantes, si bien los usos que se dan sí que suponen una cierta limitación en su dinamismo.

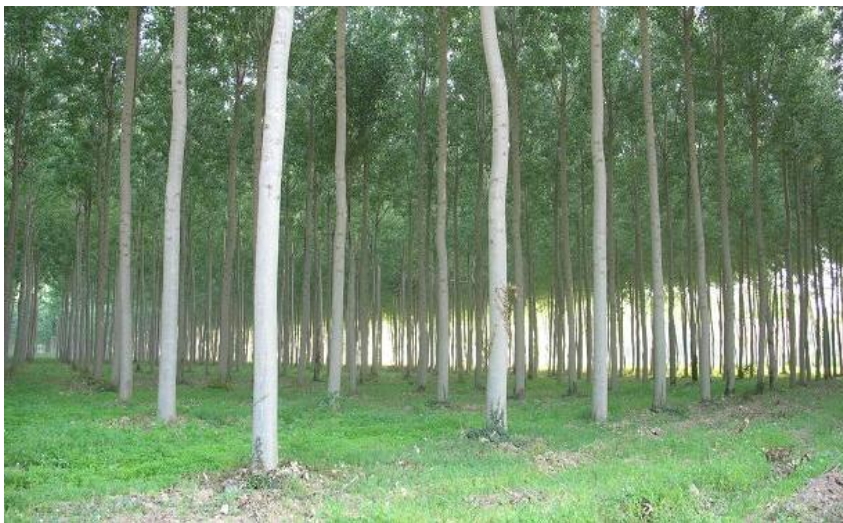
Figura 19-16. Plantación de chopos en las riberas del río Najerilla

Las afecciones a la naturalidad de la vegetación son muy destacables, a la vez que se simplifica en gran medida la estructura interna de las riberas naturales, así como el posible desarrollo de una estructura en bandas típica de los ámbitos riparios. El tramo canalizado también supone una destacable afección a la conectividad de las riberas y el cauce con las zonas adyacentes.

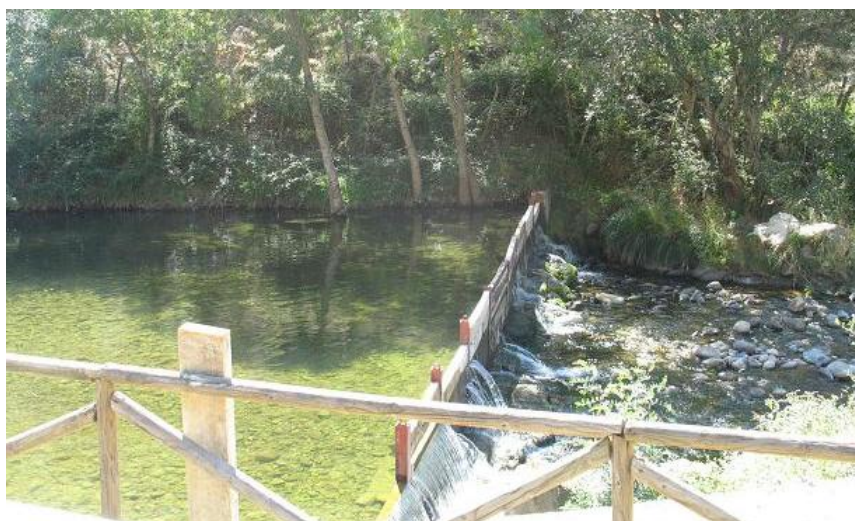
Figura 19-19. Pequeña represa en el cauce alto del río Urbión.

Apenas hay afecciones sobre la llanura e inundación, en general muy reducida por el encajamiento del cauce, la mayor parte del trazado en "V", exceptuando algunas zonas en cañón y sectores altos con valle en "U" fruto de la pasada actividad glaciaria, de la que aún quedan lagunas en las zonas de cabecera de la cuenca. Sólo en el paso cercano al núcleo de Viniegra de Abajo se dan algunas defensas de margen, ya que la vía de comunicación que circula paralela al trazado del río en buena parte del mismo, la carretera LR-333, suele circular elevada sobre las agrestes márgenes del valle.

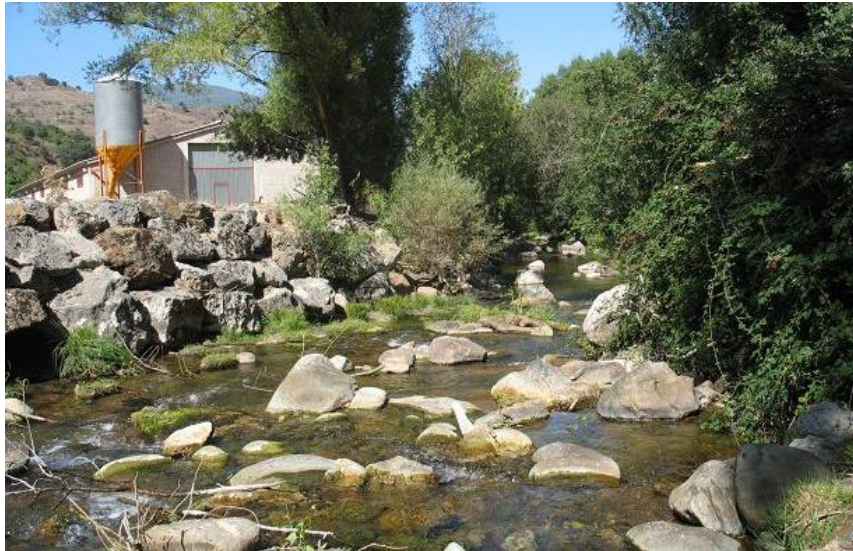
Figura 19-20. Defensa lateral en las cercanías de Viniegra de Abajo.

No hay defensas significativas en la mayor parte de la masa de agua que compone en río Urbión. Sólo en el tramo urbano y zonas cercanas hay alguna infraestructura a tal efecto, que suponen muy poca superficie en el conjunto del trazado. De forma muy puntual, algunos escombros procedentes de los desmontes de la carretera LR-333 pueden alterar sectores locales de márgenes del río.

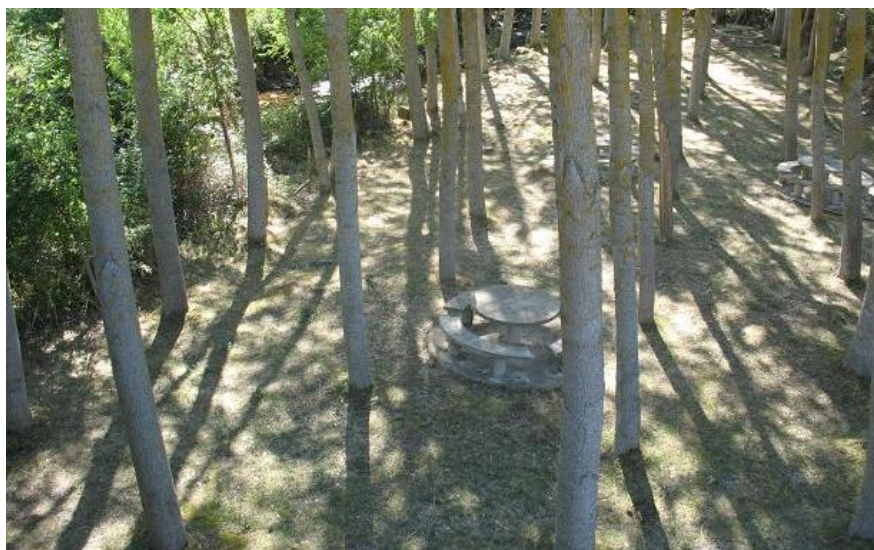
Figura 19-21. Plantación de chopos en la parte baja del río Urbión.

La naturalidad de la vegetación sólo se ve afectada por algunas plantaciones en la parte más baja del recorrido, aguas abajo de la localidad de Viniegra de Abajo. Además, el paso de algunas pistas forestales cercanas a las riberas, aunque generalmente por los espacios adyacentes al corredor ribereño, así como las puntuales defensas o la propia carretera LR-333, suponen las alteraciones más destacables en la conectividad con ambientes de ladera.

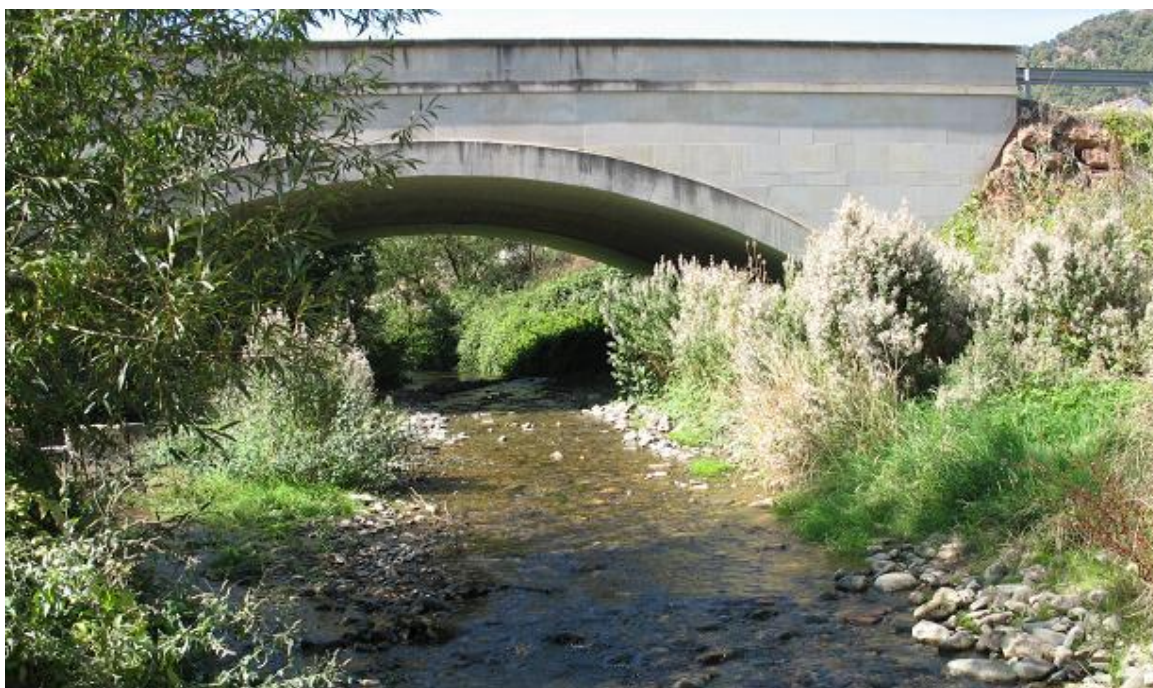
Figura 19-24. Cauce del río Cárdenas en San Millán de la Cogolla

El trazado del cauce es poco sinuoso, con una elevada pendiente media, más destacable en los primeros kilómetros de la masa de agua. Solo las zonas en contacto con cultivos o en el pequeño tramo urbano de San Millán de la Cogolla, presentan defensas que han supuesto la fijación de márgenes y pequeños retranqueos.

Se han observado algunos vados que dan acceso a diferentes zonas de la sierra mediante pistas forestales que, de forma puntual, atraviesan el cauce alterando su perfil longitudinal. Algunas afecciones sobre la morfología del lecho también se producen en los escasos entornos urbanos de la masa de agua.

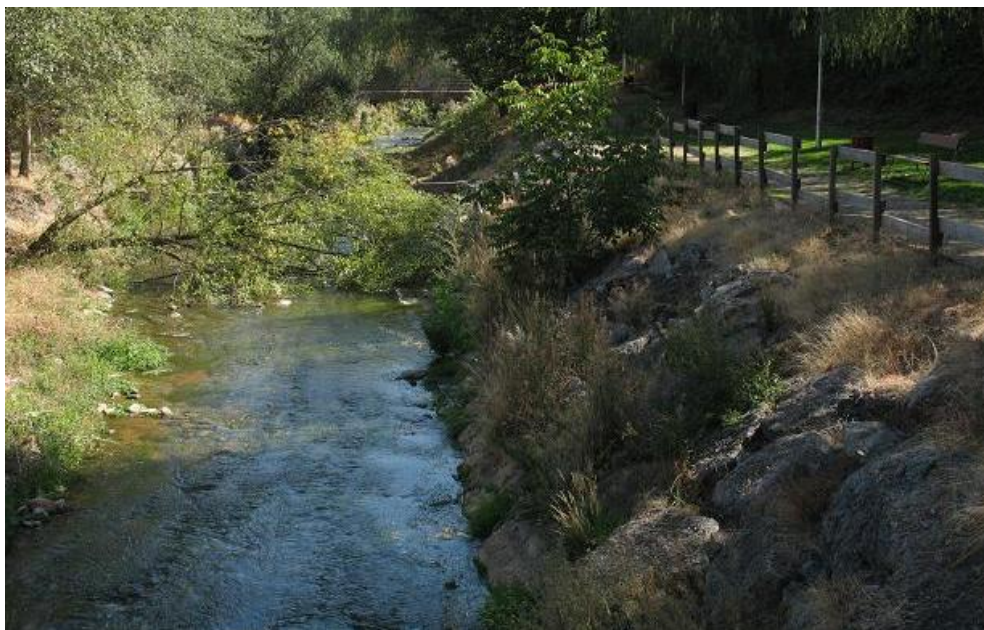
Figura 19-26. Márgenes alteradas del río Cárdenas en la localidad de Cárdenas.

Las defensas, sin ser obras duras, sí que se configuran como abundantes, a modo de acumulaciones de materiales que elevan las márgenes que protegen cultivos o simplemente las plantaciones de chopos. Los núcleos de población suelen encontrarse ligeramente alejados del cauce, lo que reduce su necesidad de protección frente a eventos extremos.

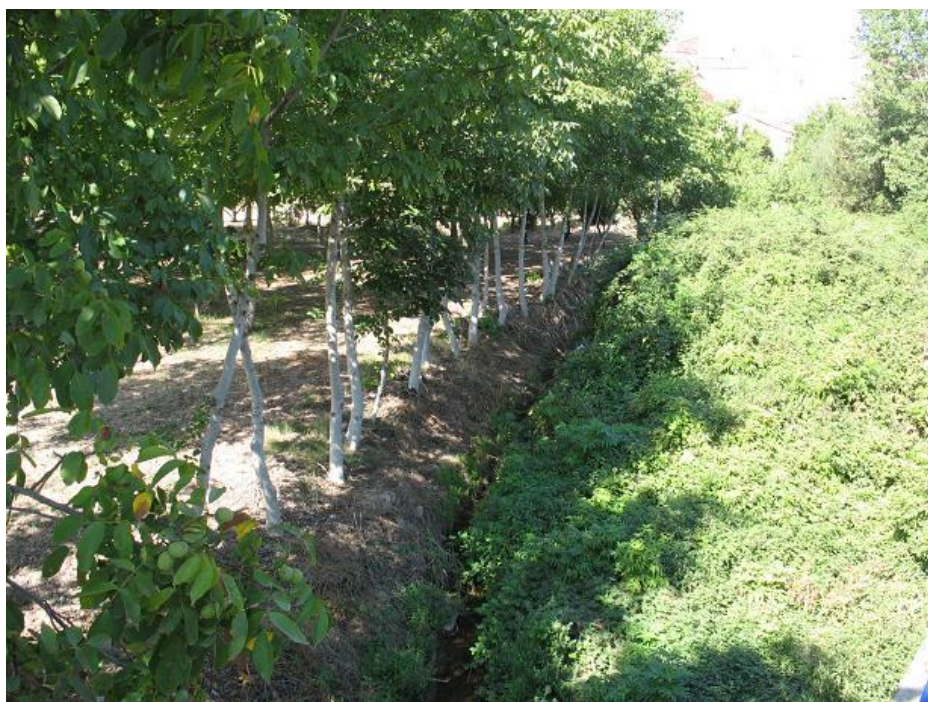
Figura 19-27. Vegetación alóctona en las riberas en el entorno de Badarán.

Las importantes plantaciones suponen una clara alteraciones de la naturalidad del las riberas, llegando a modificarla por completo durante buena parte de la masa de agua. A ello se suman las afecciones en las márgenes que también suponen impactos en la conectividad de las zonas de ribera y el cauce, así como la pobre estructura interna que se conserva en las zonas aún naturales o menos alteradas.

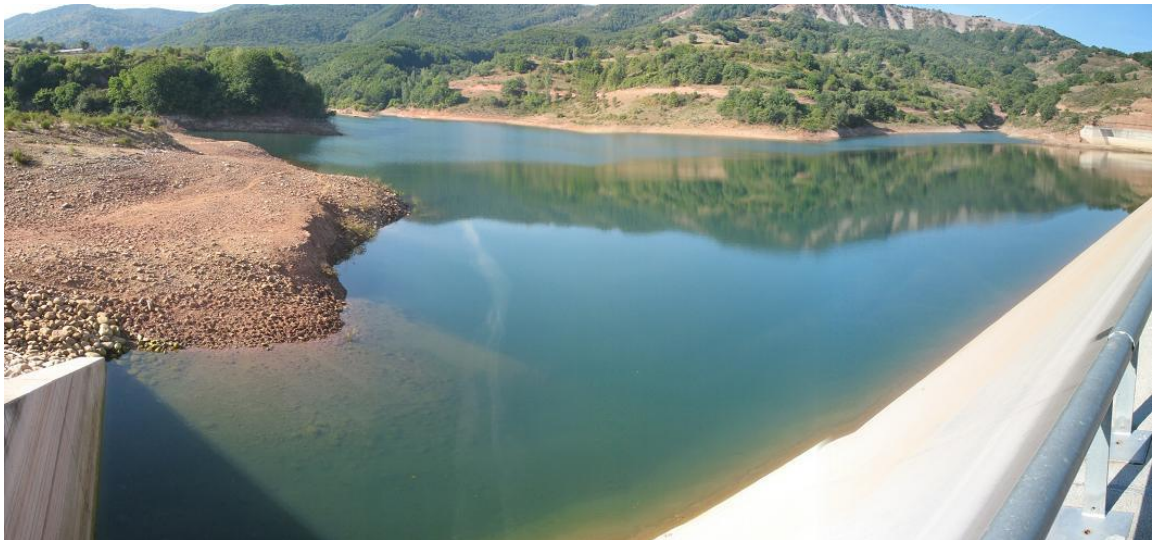
Figura 19-30. Embalse de Castroviejo.

La presencia del pantano de Castroviejo en la zona alta de la cuenca supone una alteración significativa de los caudales líquidos y sólidos aguas abajo del mismo. A esto hay que unir las afecciones que la intensa utilización de las zonas llanas para cultivos suponen sobre la conexión de los modestos afluentes laterales. La llanura de inundación se ve colonizada por estos usos, además de ser paso obligado de vías de comunicación, que también acarrearán defensas.

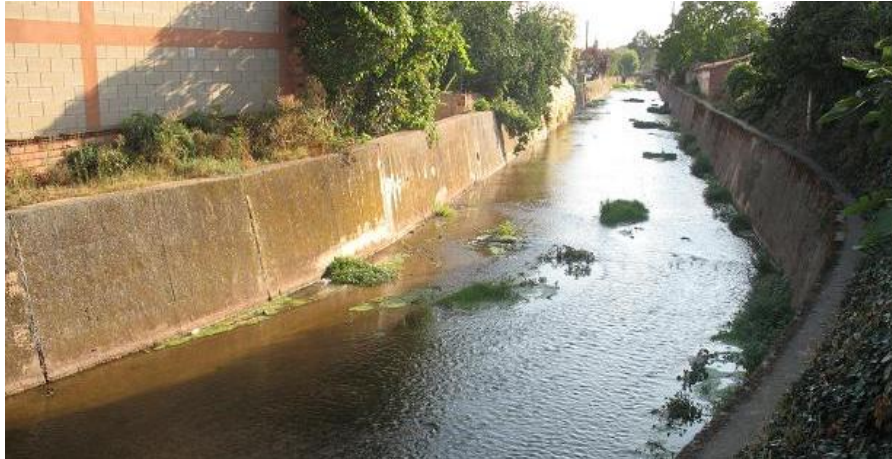
Figura 19-31. Canalización en la localidad de Uruñuela.

Muy abundantes son las defensas, especialmente en zonas no trezadas de la parte baja del trazado. Prácticamente inexistentes en los primeros kilómetros de cauce, se hacen frecuentes para proteger cultivos y zonas urbanas, así como, más duras, en el paso de las citadas vías de comunicación o de áreas urbanas.

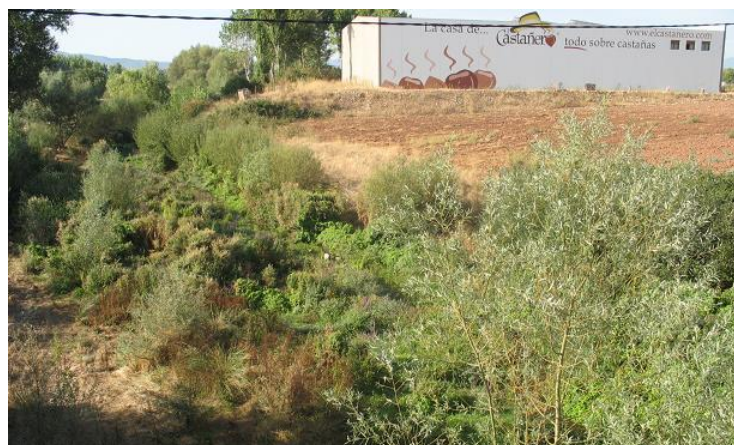
Figura 19-32. Corredor ribereño muy limitado en el tramo bajo del río Yalde

Son estas plantaciones las afecciones más destacables sobre la naturalidad de la vegetación, frecuentes en las partes medias y abundantes en algunos sectores más bajos del trazado. La presencia de defensas y caminos laterales son los impactos más notables sobre la conectividad de los ambientes de riberas con las zonas adyacentes, generalmente cultivadas. Del mismo modo, los usos de la llanura de inundación, así como la falta de espacio para el desarrollo lateral del cauce, acaban suponiendo una limitación en el desarrollo de la estructura lateral y vertical del corredor. En las zonas más amplias es frecuente el paso de pistas interiores que seccionan las zonas de ribera.
