# -19- SUBCUENCA DEL RÍO NAJERILLA

## 19. SUBCUENCA DEL RÍO NAJERILLA

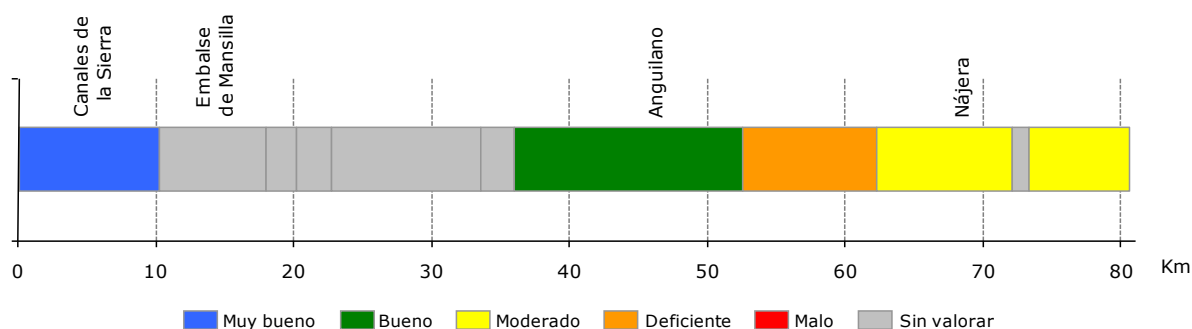
Figura 19-34. Esquema de valoración hidrogeomorfológica de las masas de agua del río Najerilla.

La primera masa de agua valorada, de algo más de 10 kilómetros de longitud es la que ha obtenido la puntuación más alta según el índice IHG, con un total de 76 puntos sobre 90 posibles. En el apartado de calidad funcional del sistema, la ausencia de regulación en este tramo del río le otorga unos valores muy altos de naturalidad, siendo la puntuación parcial de 28 sobre 30. En cuanto a la calidad del cauce, las afecciones más destacables son puentes y vados, que afectan directamente a la "continuidad y naturalidad del lecho y de los procesos longitudinales y verticales", el parámetro con menor puntuación de este apartado. En el apartado del corredor ribereño, las afecciones, aunque son leves, sí que se encuentran algo más focalizadas en la "estructura, naturalidad y conectividad transversal".

La segunda masa de agua con valoración, la séptima en el global del río, ha obtenido un total de 53 puntos sobre 90 posibles, siendo su estado hidrogeomorfológico bueno. El apartado de calidad funcional del sistema se encuentra muy penalizado en la "naturalidad del régimen de caudal", con cero puntos sobre 10, y en la "disponibilidad y movilidad de sedimentos", 5 puntos sobre 10, debido al impacto del embalse y contraembalse de Mansilla, aguas arriba de esta masa. La calidad del cauce es el apartado con mejor puntuación, sobre todo por la morfología encajada del valle, lo que favorece la ausencia de impactos. En cualquier caso, la "continuidad y naturalidad del lecho y de los procesos longitudinales y verticales" es la componente con peor valoración. La calidad de las riberas es baja, con afecciones en todas las componentes, pero en especial sobre la "anchura del corredor ribereño" y sobre la "estructura, naturalidad y conectividad transversal".

La siguiente masa de agua valorada es la que peor estado hidrogeomorfológico presenta, con una valoración de 39 puntos sobre 90 posibles. En la calidad funcional del sistema, las afecciones de la masa anterior se ven repetidas en este caso, pero algo más

agravadas en la componente de la "*funcionalidad de la llanura de inundación*". La calidad del cauce es moderada, con puntuaciones parciales de 6 para cada componente. Las afecciones no son muy graves, pero se repiten a lo largo de la masa. Finalmente, la calidad ribereña es deficiente, con graves impactos que suponen una pérdida de puntos importante en la "*anchura del corredor ribereño*" y en la "*estructura, naturalidad y conectividad transversal*".

Las dos masas siguientes, novena y decimoprimeras, han obtenido 42 puntos sobre 90 posibles, situándose en el límite del intervalo moderado y deficiente. Respecto a la masa anterior, la calidad funcional del sistema es la que mejora sensiblemente, sobre todo debido al aumento de puntuación (muy leve) en las dos primeras componentes, "*naturalidad del régimen de caudal*" y "*disponibilidad y movilidad de sedimentos*". Los valores obtenidos en la calidad del cauce son similares a la masa anterior: moderados, en general. En cuanto a la ribera, los impactos detectados en masas anteriores se repiten en estas dos últimas masas valoradas, por lo que las puntuaciones, deficientes, son muy similares (10 y 11 puntos respectivamente).

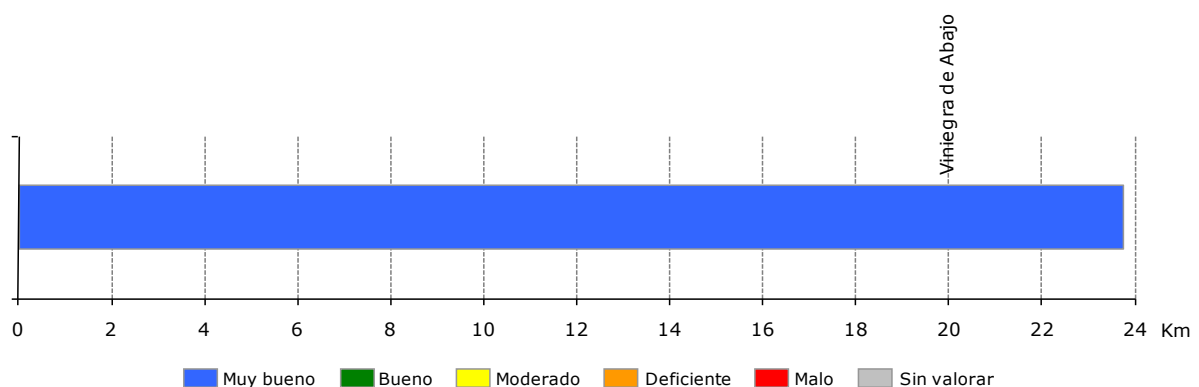
Figura 19-35. Esquema de valoración hidrogeomorfológica de las masas de agua del río Urbión.

El primer afluente por la margen derecha del río Najerilla es el Urbión. Este curso, de casi 24 kilómetros de longitud, ha obtenido una puntuación de 76 sobre 90 puntos posibles. Su estado hidrogeomorfológico es, por tanto, muy bueno.

Los impactos de la calidad funcional del sistema se centran en la "*funcionalidad de la llanura de inundación*", dado que es un cauce sin regulación, aunque, en cualquier caso, las afecciones son locales y poco importantes. El cauce, con 25 puntos sobre 30 posibles, tampoco se encuentra demasiado penalizado, siendo los impactos más graves algún puente, vado o represa, afectando directamente a la "*continuidad y naturalidad del lecho y de los procesos longitudinales y verticales*". Finalmente, la calidad de las riberas se mantiene acorde con el resto de componentes, y es en la "*estructura, naturalidad y conectividad transversal*" donde se obtiene la puntuación más baja de las componentes, 7 puntos sobre 10 posibles.

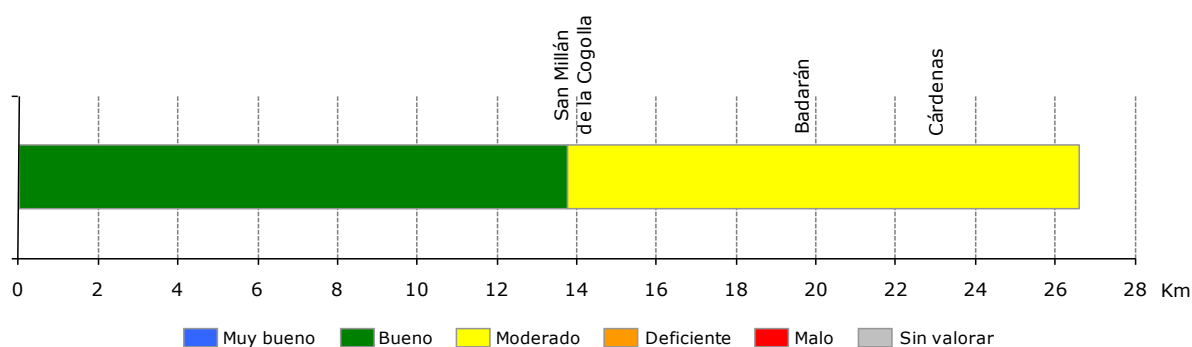
Figura 19-36. Esquema de valoración hidrogeomorfológica de las masas de agua del río Cárdenas.

El río Cárdenas se divide en dos masas de agua, las cuales han sido valoradas según el índice IHG. La primera masa de agua ha obtenido una puntuación de 69 sobre 90 puntos y su estado hidrogeomorfológico es bueno. En la calidad funcional del sistema, la ausencia de regulación supone una buena puntuación en las componentes que componen este apartado, aunque la "*funcionalidad de la llanura de inundación*" sí que presenta alguna afección notable. En el apartado de calidad del cauce, las afecciones detectadas son leves, por lo que la puntuación es buena, 23 sobre 30. Finalmente, la calidad del espacio ribereño mantiene unos muy buenos valores en la "*continuidad longitudinal*" y en la "*anchura del corredor ribereño*" pero no así en la "*estructura, naturalidad y conectividad transversal*", la componente más penalizada de todo el análisis hidrogeomorfológico.

La segunda masa de agua, de una longitud similar a la primera, ha obtenido una puntuación de 53 sobre 90 puntos posibles, y su estado hidrogeomorfológico es moderado. En la calidad funcional del sistema, las puntuaciones son prácticamente iguales a la masa anterior, dado que los impactos detectados se repiten en este segundo tramo fluvial. La calidad del cauce es menor que en la masa anterior, como corresponde a un tramo más antropizado, pero se mantiene dentro de los límites moderados. Sin embargo, es la calidad de las riberas la que está gravemente afectada por los impactos. Las tres componentes han obtenido valores bajos, pero destacan negativamente los 2 puntos sobre 10 de la "*anchura del corredor ribereño*" y los 4 sobre 10 de la "*estructura, naturalidad y conectividad transversal*".

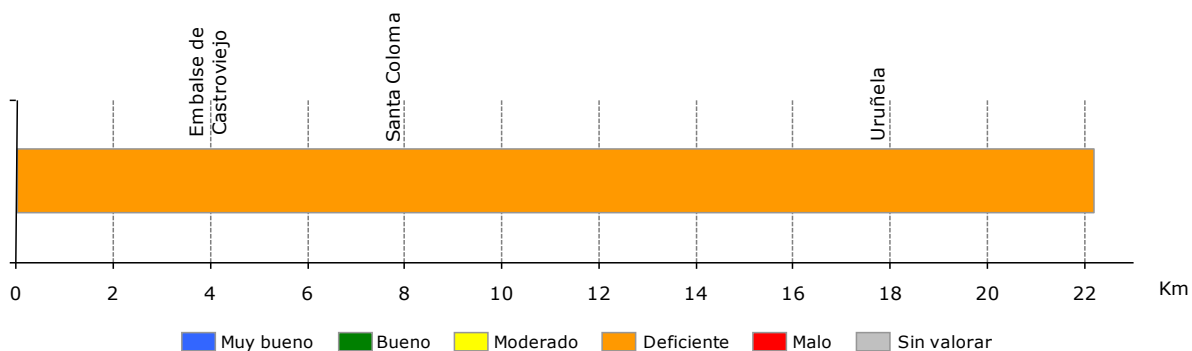
Figura 19-37. Esquema de valoración hidrogeomorfológica de las masas de agua del río Yalde.

El río Yalde es el último afluente valorado hidrogeomorfológicamente de la subcuenca. Sus 22 kilómetros de curso han sido valorados según el índice, obteniendo una puntuación de 37 sobre 90 puntos, siendo su estado deficiente. La calidad funcional del sistema se encuentra muy modificada, sobre todo por el embalse de Castroviejo, que afecta especialmente a la "*naturalidad del régimen de caudal*", con cero puntos sobre 10, y en la "*disponibilidad y movilidad de sedimentos*", 6 puntos sobre 10. En la calidad del cauce, las afecciones son más numerosas y de mayor grado, afectando a las tres componentes por igual, con valores parciales por debajo de 5 puntos. Finalmente, las riberas se encuentran muy modificadas y, por consiguiente, con puntuaciones deficientes. Destaca negativamente la "*estructura, naturalidad y conectividad transversal*", con 3 puntos sobre 10 posibles.

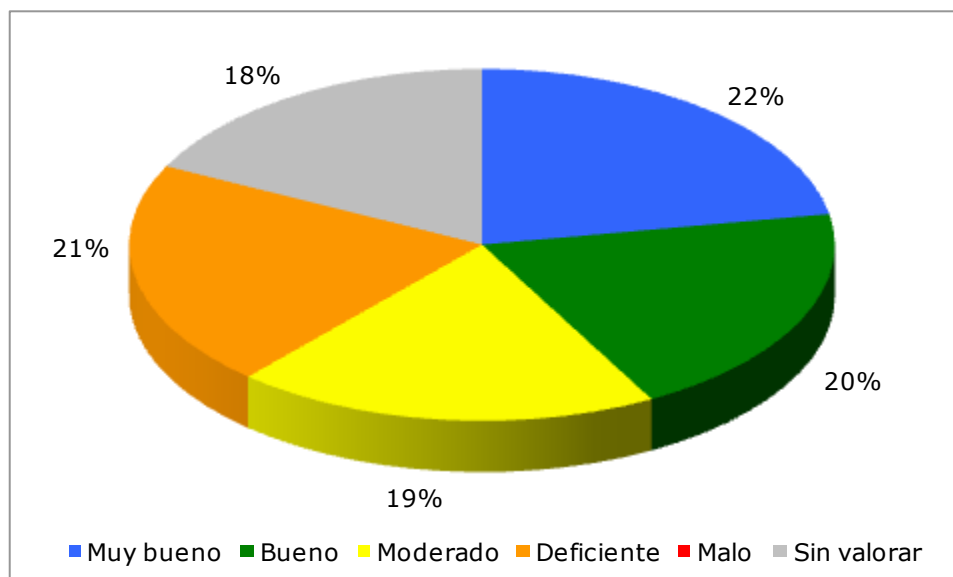
Figura 19-38. Gráfico de valoración a nivel de subcuenca.

En el gráfico inferior se puede ver el reparto de porcentajes para cada intervalo de valoración hidrogeomorfológica. Destaca positivamente el 42% que se encuentra en estado bueno o muy bueno, correspondiente con las masas de agua del Najerilla en cabecera y del Urbión. Pero también destaca, negativamente, el 21% de longitud de las masas en estado deficiente. Las puntuaciones en las dos masas de agua en este intervalo no son muy bajas, por lo que una leve mejoría podría hacer que el estado mejorase, pasando al intervalo de moderado. Por otro lado, las masas que presentan una calidad moderada tienen puntuaciones en el límite con el intervalo deficiente, por lo que un leve empeoramiento en la calidad hidrogeomorfológica supondría una pérdida de calidad y el paso al intervalo deficiente.
